## Reservas na PSML: modos de fazer no Palácio Nacional de Queluz

Joana Amaral  
*Parques de Sintra – Monte da Lua, S.A.*

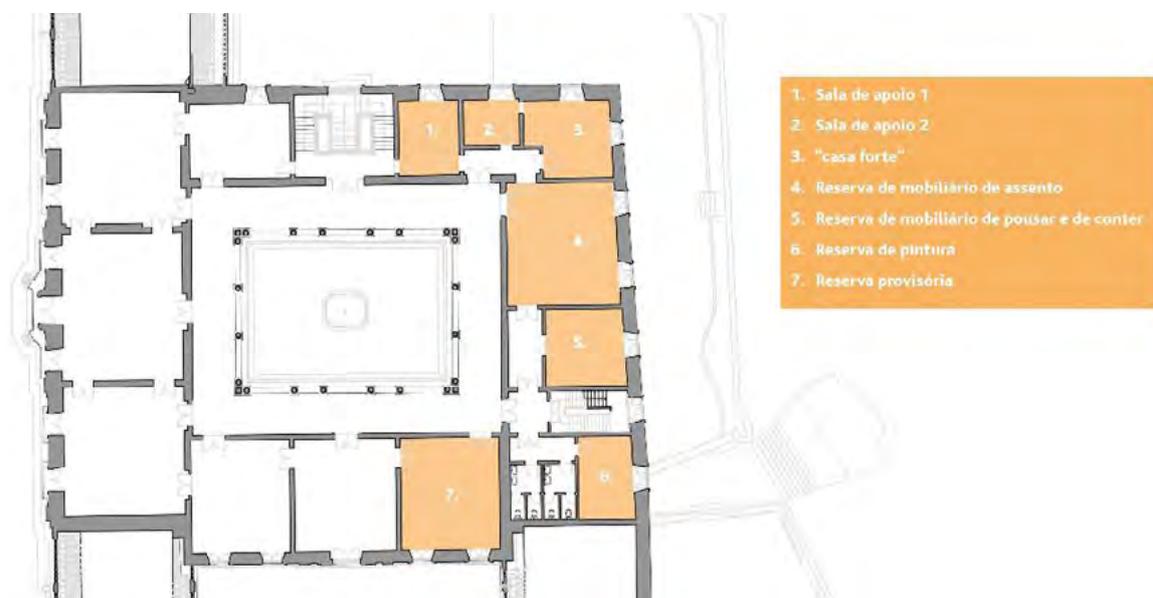
Figura 1. Corpo central do Palácio Nacional de Queluz onde estão identificadas a laranja algumas áreas de reserva

Atualmente as áreas de reserva do Palácio Nacional de Queluz estão concentradas no andar superior do corpo central do edifício. Aí se encontram duas salas para a realização de ações de conservação e restauro, a reserva de cerâmica, vidro e metal (designada internamente por “casa forte”), a reserva de mobiliário de assento, a futura reserva de mobiliário de pousar ou de conter e a reserva de pintura, estando a reserva de azulejos e a reserva de têxteis localizadas noutras zonas do edifício.

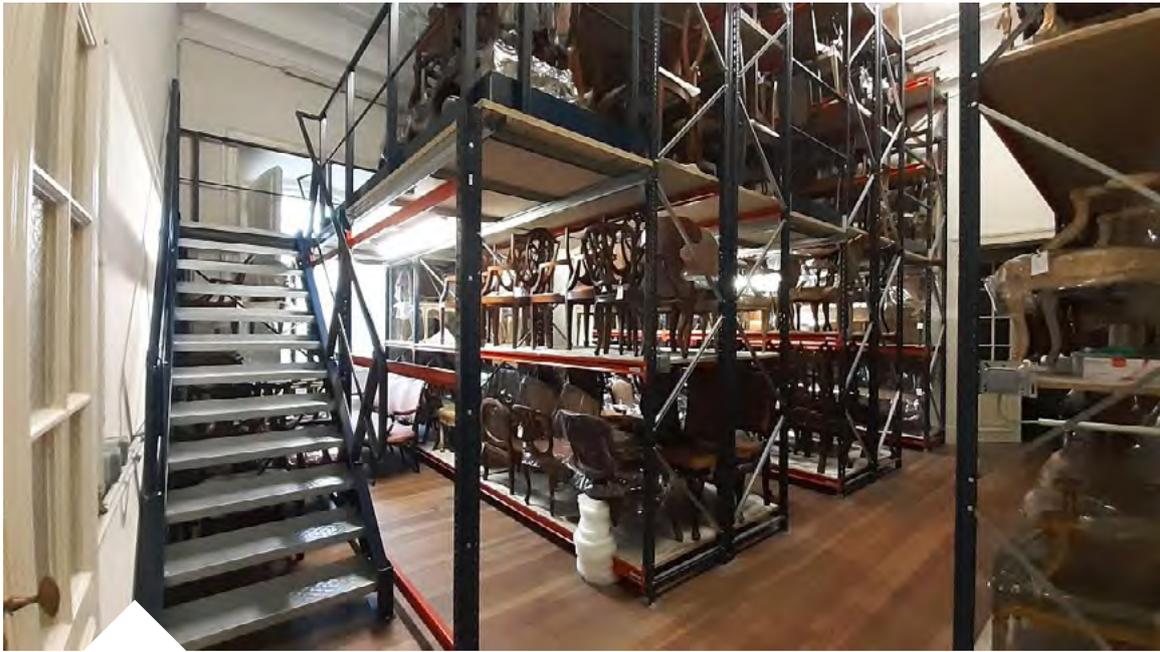
Figura 2. Vista geral da reserva de mobiliário de assento

Para a realização deste projeto procurou-se rentabilizar o pé-direito disponível através da instalação de estantes que permitem a circulação num nível superior (como num mezanino) e assim aumentam a capacidade da sala ao mesmo tempo que facilitam o acesso pois deixa de ser preciso recorrer a escadotes.

A sala, depois de vazia, foi limpa e foram montadas as estantes. Foi revisto e instalado um novo sistema elétrico para permitir a colocação de luminária em cada um dos corredores das estantes e em ambos os níveis (superior e inferior). Em ambos os níveis ficaram também pontos de eletricidade para a utilização de equipamentos de acordo com as várias ações de manutenção essenciais.

Para os identificadores de prateleira, e prevendo alterações futuras, foi selecionado um modelo de portaetiquetas magnético. Assim será possível facilmente acrescentar prateleiras ou alterar a sua designação sem comprometer todo o sistema de identificação em uso.

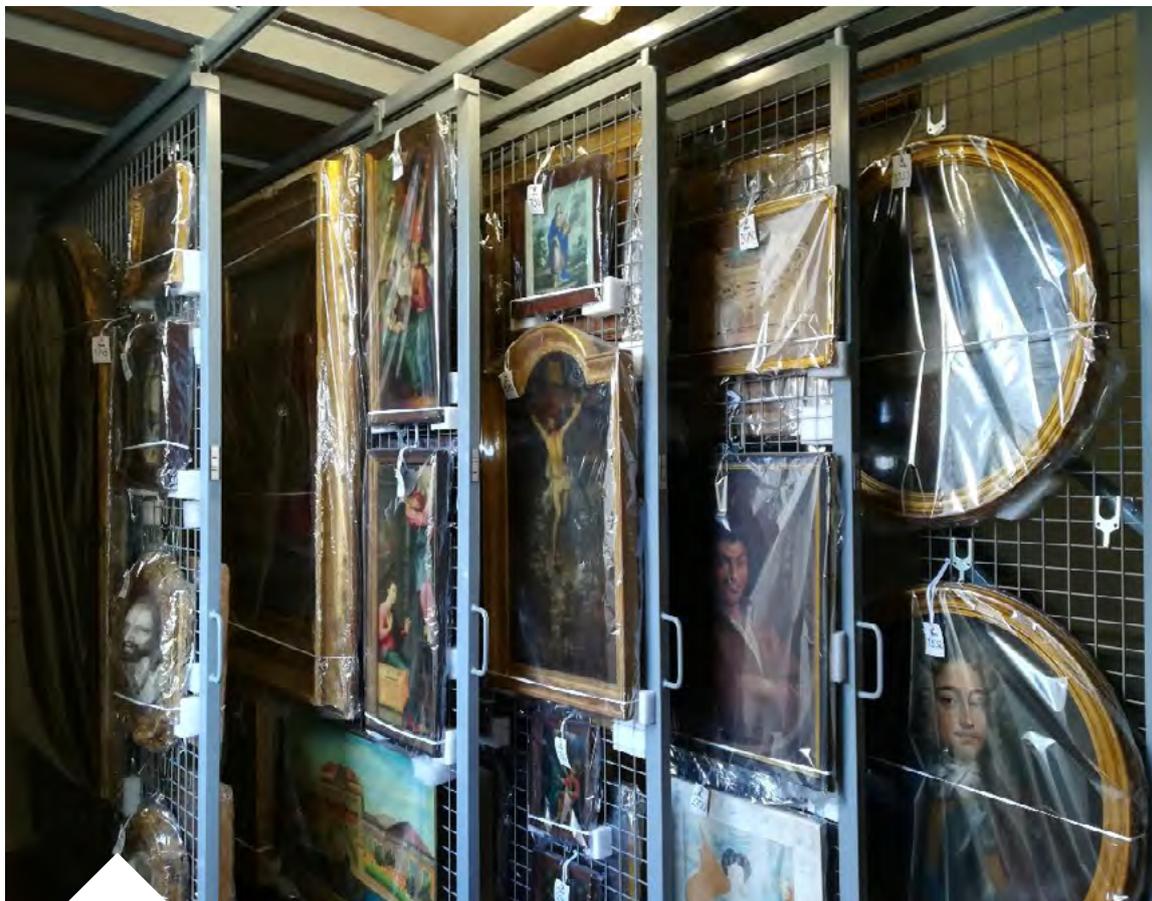
Figura 3. Pormenor das grades do piso inferior da reserva de pintura

Mantendo a metodologia anterior essa área foi libertada de todo o seu conteúdo, foram reabilitadas as paredes e o pavimento, foi instalado o mezanino equipado com dois conjuntos de grades verticais móveis e foi revisto o sistema elétrico e a iluminação.

O trabalho de construção do mezanino e das grades móveis foi realizado através da contratação de um serralheiro que cumpriu as diretrizes previamente definidas relacionadas, por exemplo, com as características das grades, as características das calhas e do sistema de suspensão para movimentação das grades, as características das escadas de acesso ao nível superior e a indicação de carga a suportar.

Este projeto desenvolveu-se sobretudo ao longo do ano de 2015. Em 2018 foi revisto o mapeamento desta área de reserva e colocadas espumas para amortecimento de choques e vibrações nas grades. As obras emolduradas e suspensas em grades foram protegidas com filme de melinex<sup>®8</sup>. Atualmente estão nesta área 49 pinturas suspensas nas grades inferiores,
